Église Saint-Erasme  
Marine de Bonifacio

30 aout 2023

| | Maître de l'ouvrage : ville de Bonifacio | | |
| | Église Saint-Erasme | | |

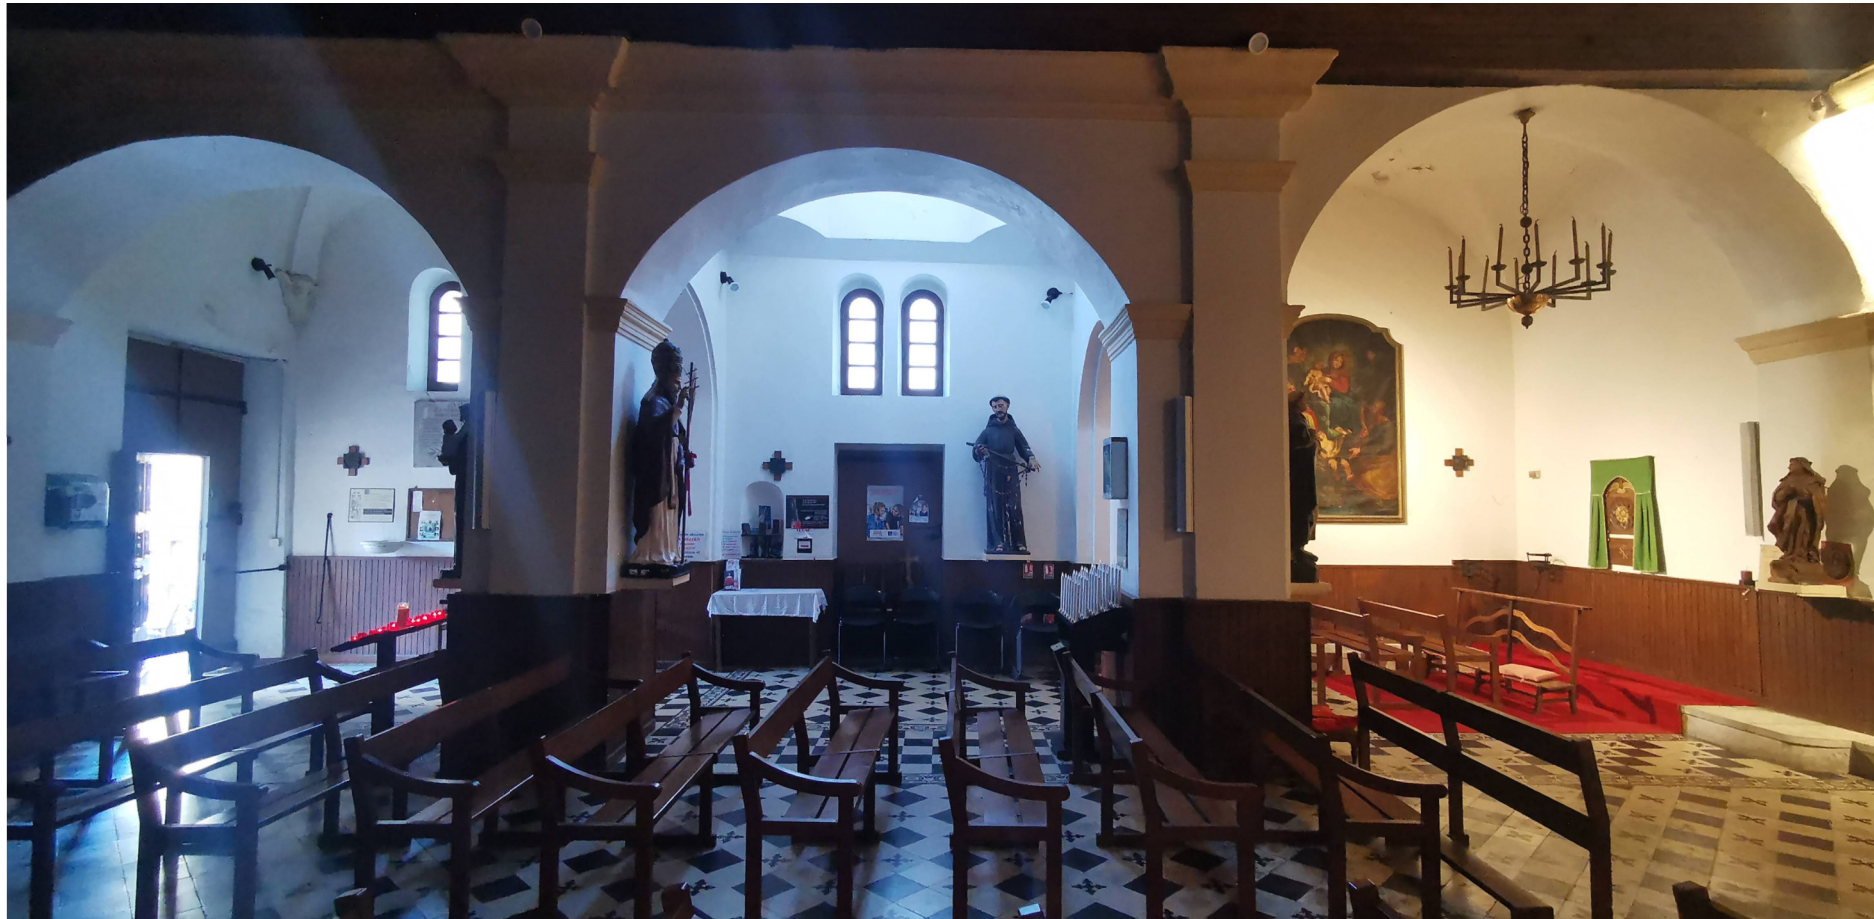
Pas de fissures sur les arches = pas de déformation des fondations

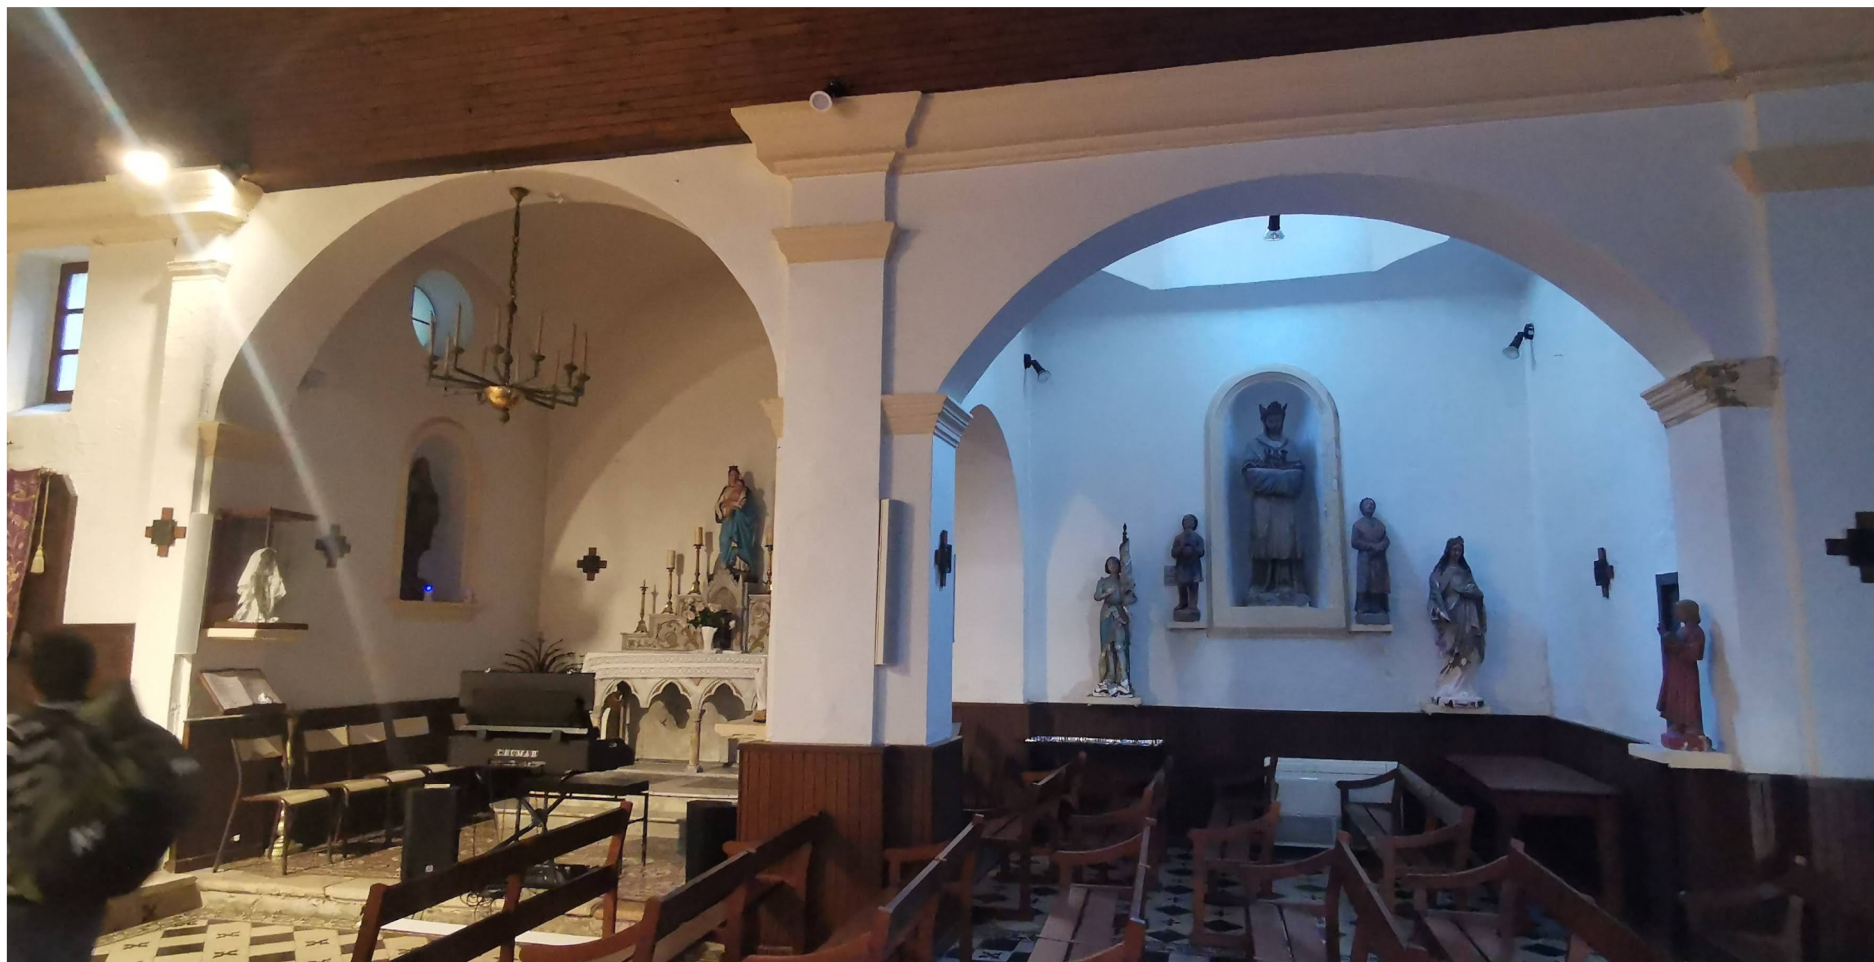
Hypothèse : les fondations sont ancrées dans la roche, limitant tout mouvement dû au poinçonnement

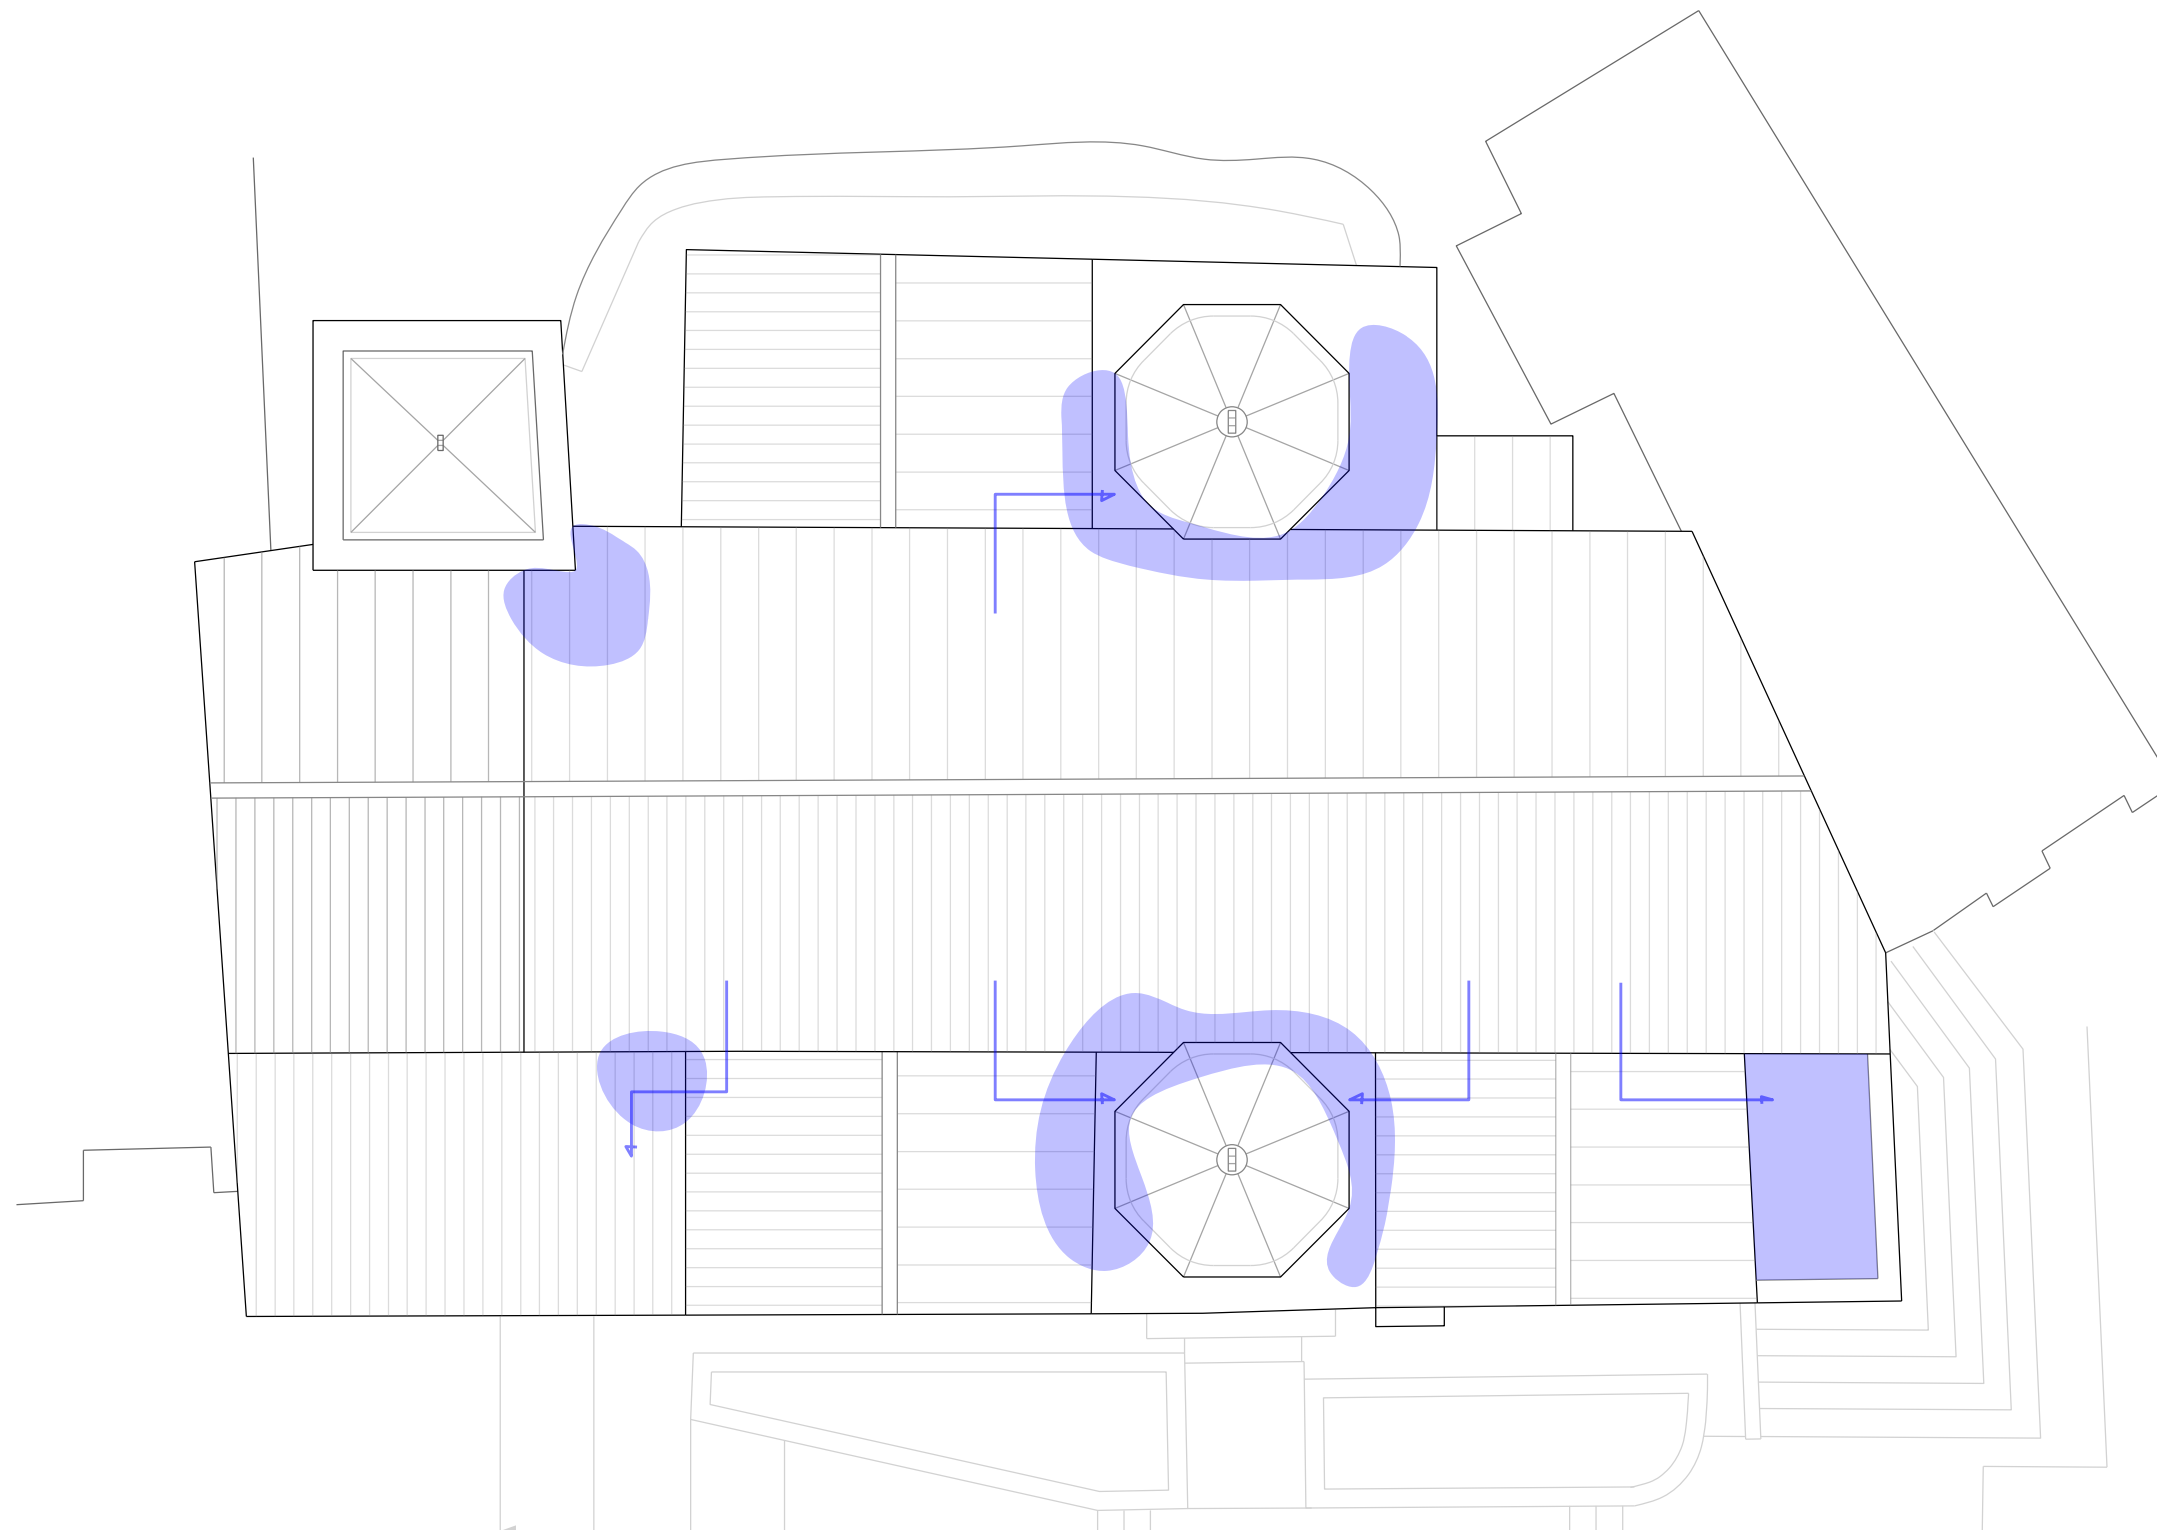
Zones problématiques : les noues et rencontres

→ Cheminement difficile

● Accumulation d'eau

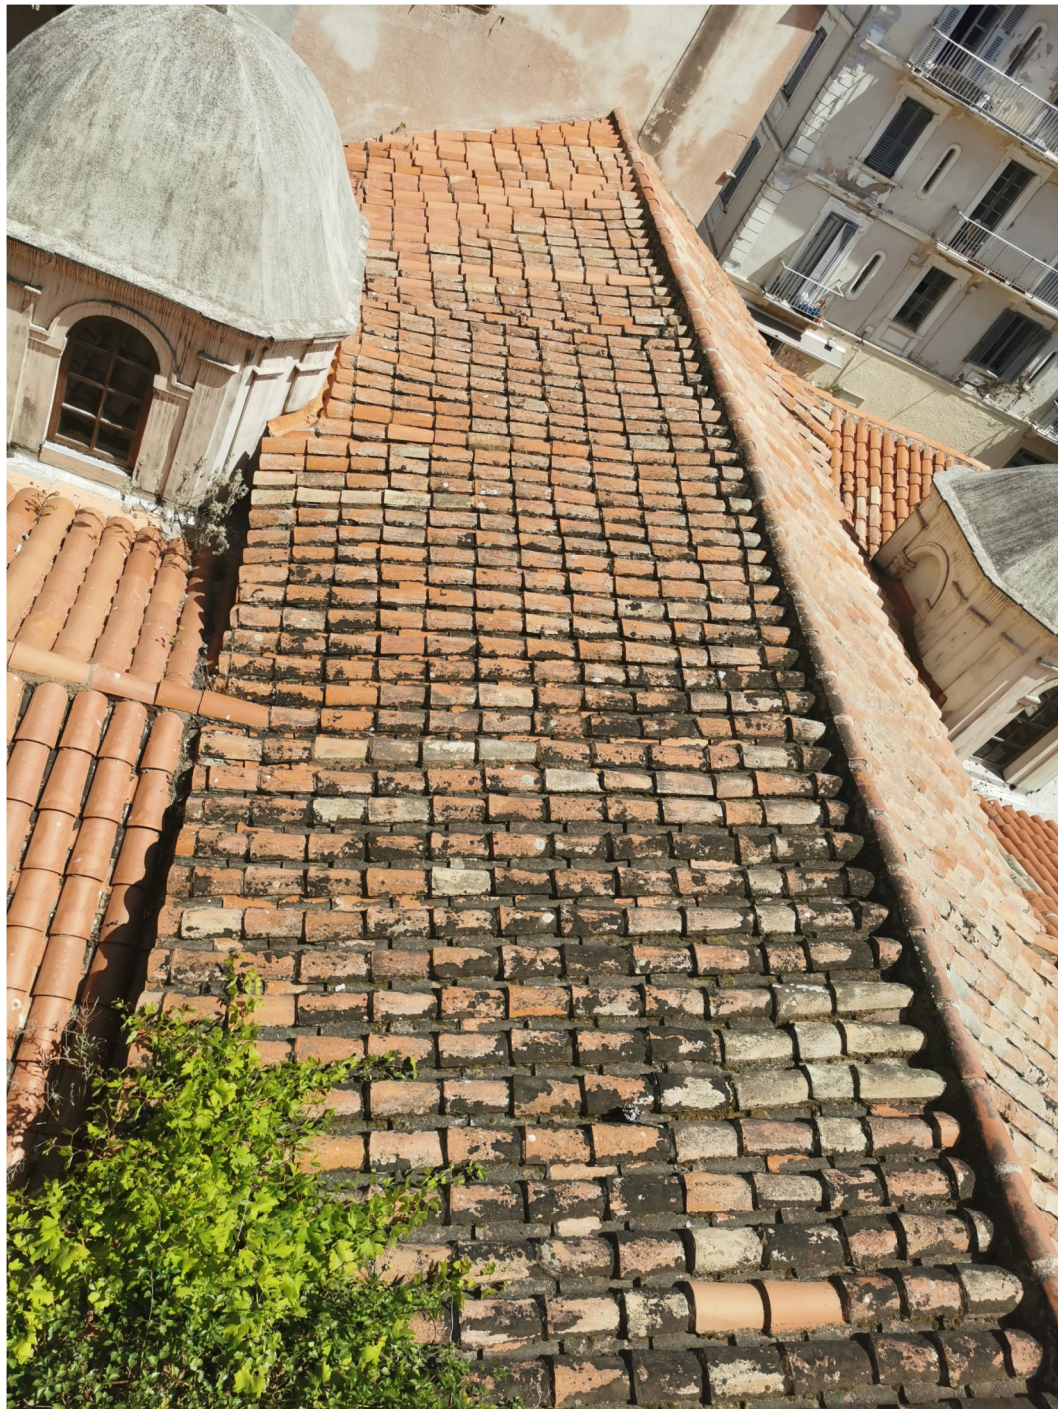
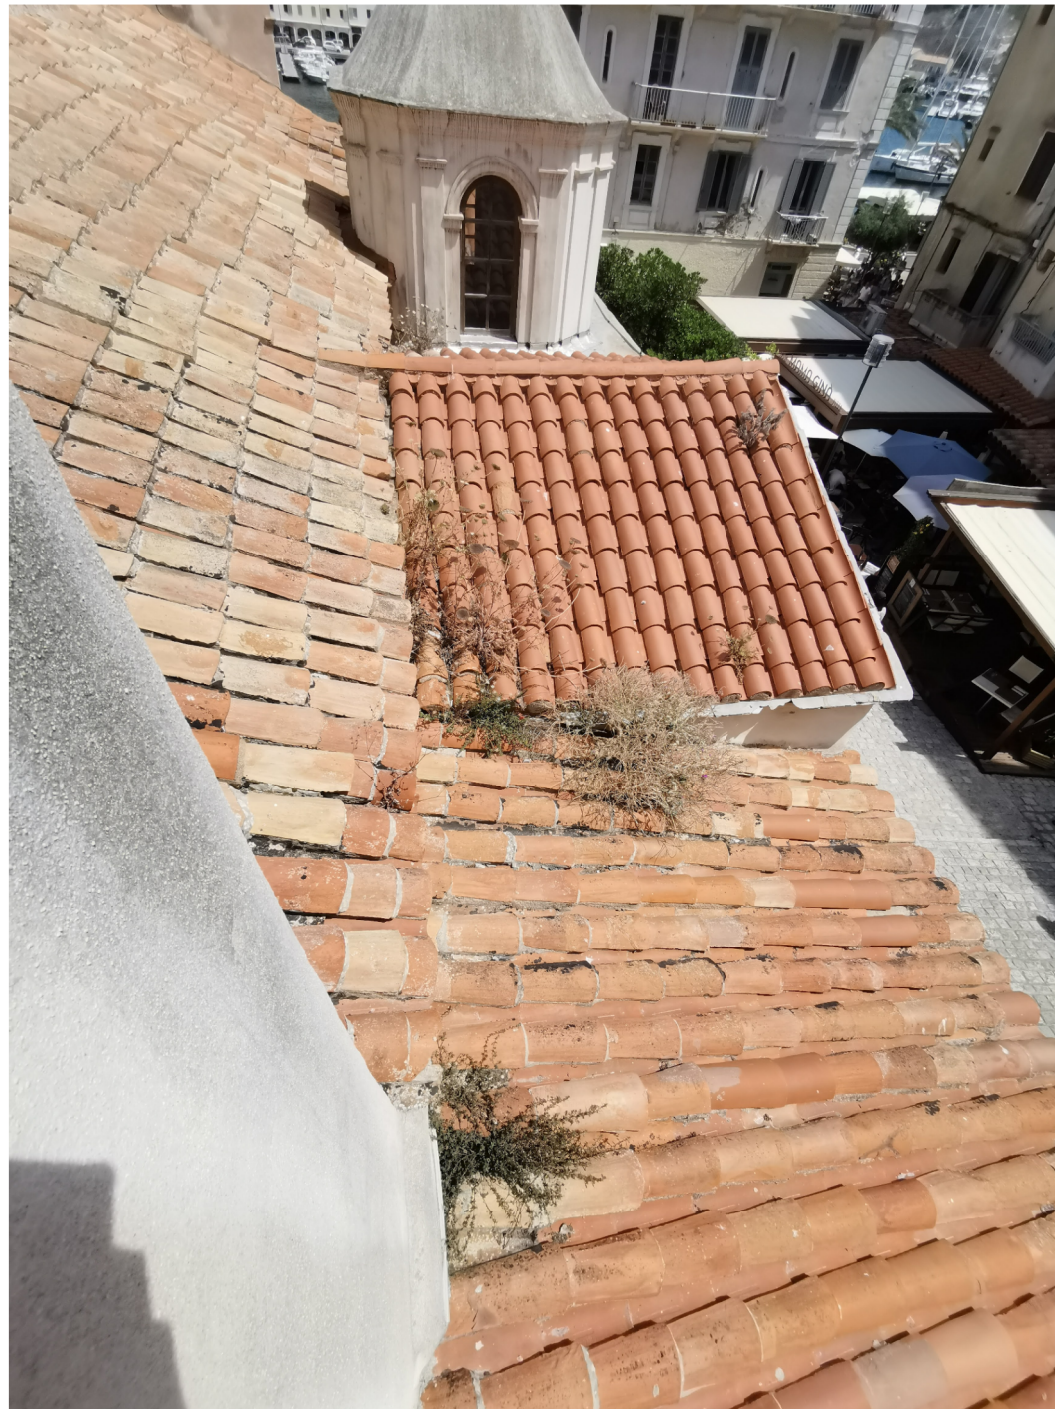
Présence d'eau, en extérieur : développement de végétation

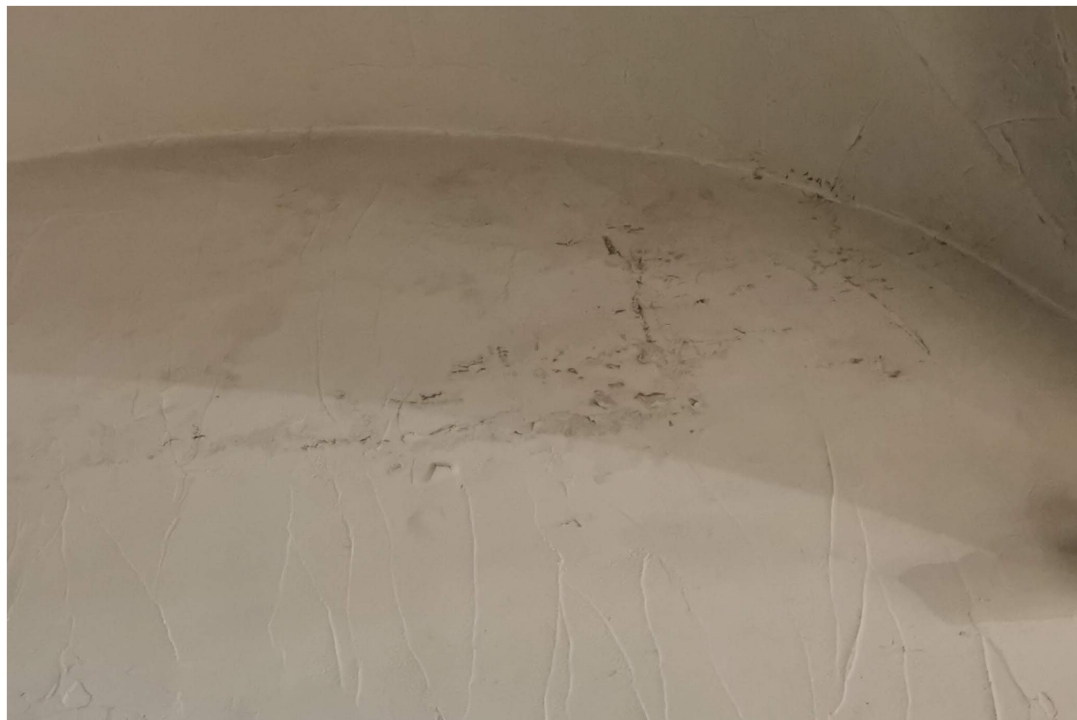
Transept Sud-Est

Présence d'eau, en intérieur: moisissures
